平成 23 年東北地方太平洋沖地震後の復旧・復興に向けた施設園芸の取り組み

石井雅久

平成 23 年東北地方太平洋沖地震によって発生した津波により，東北地方から関東地方の沿岸部では温室やパイプハウスなど園芸施設の損傷や倒壊，土砂や漂流物の堆積，土壌の塩類集積などの被害が生じた。また，内陸部では地震動による園芸施設の倒壊や損壊，また，停電や断水により環境制御装置や灌水装置が機能しなくなり，園芸作物の枯死や生育障害が生じた。本稿では，東北地方太平洋沖地震により被災した園芸施設の事例と，早期の復旧・復興に向けた取り組みを紹介する。また，わが国は地震だけではなく，台風や大雪などの気象災害も多発しており，施設園芸では施設構造の強化やライフライン停止に対応した事業維持計画（BCP）の確立が喫緊の課題である。

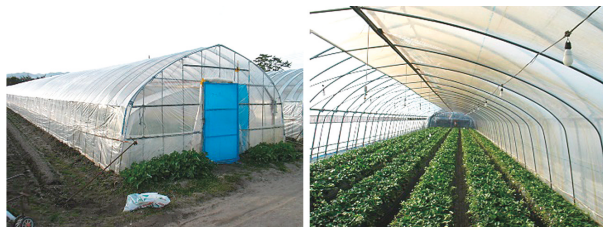
この地域は、パイプハウスにより単独経営する生産者が多かった。震災前はパイプハウスに、地下水を利用したウォーターカーテンを導入し、外気温が氷点下になるような気象条件の中でも暖房を焚くことなく、低炭素かつ低コストな営農が行なわれていた（図1）。しかし、2011年3月11日に発生した津波と漂流物の衝撃により、海岸近くのパイプハウスは大きな被害を受けた（図2）。また、津波や漂流物の衝撃が少なく、パイプハウスの被害は軽微であるものもあったが、土砂や漂流物の堆積、土壌の塩類集積、海水の浸透による地下水の塩水化などが生じ、早期の復旧・復興の妨げとなっていた（図3）。

図1. 震災前のパイプハウス

(左：2重被覆によるウォーターカーテンを設置、右：イチゴの土耕栽培)

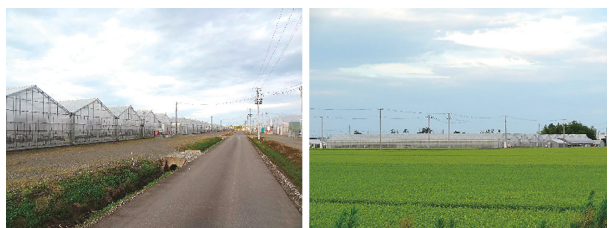
イチゴ産地の復興を目指し、亶理・山元両町では鉄骨温室（184 棟、40.6 ha）を整備し（図5）、151 戸が2013年9月から営農を再開している（宮城県 2015）。なお、両地域では津波の影響により、従来のような土耕栽培が難しくなったため、用水には水道水を用い、肥料を溶かした培養液を与えて栽培する高設養液栽培装置が採用されている。また、換気窓や保温・遮光カーテンの開閉、温風暖房による気温管理が自動化され、さらにイチゴの光合成を促す CO₂ 発生装置なども導入され、これまでの土耕栽培よりも生産性が向上している（図6）。

図5. 震災後に整備された鉄骨温室

(左：亶理町、右：山元町)

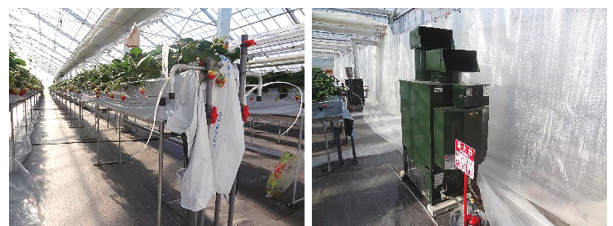
図6. 整備された鉄骨温室内の装備

(左：高設養液栽培装置、右：CO₂ 発生装置)

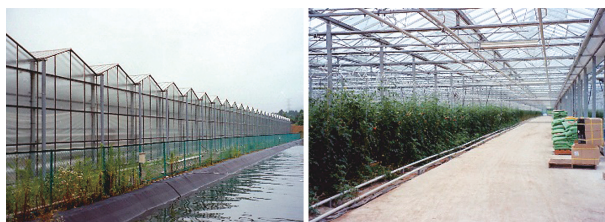
この屋根葺き工法は、母屋などの部材や工数を削減するだけでなく、構造部材による陰が少なくなるので、日射透過に優れた温室である（図12）。

図12. 被災前のフェンロー型温室

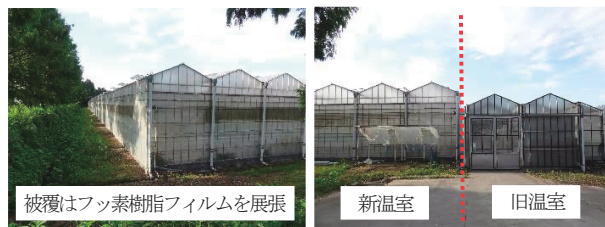
ガラスは耐候性があり、日射透過率も高く、温室の被覆資材として古くから使われてきたが、ガラスはプラスチックフィルムと比べて重いという短所がある。特に、最近の温室は軒高が高くなる傾向があるが、温室の軒高を高くすると柱などの構造部材は変形に耐えるように強化しなければならず、コスト高となるという短所もある。今回の地震は温室の設計強度を越えるものであったが、温室の被覆資材を重いガラスではなく、軽量のプラスチックフィルムを適用することも、地震、強風、大雪などの被害を軽減する上で重要である。なお、震災後に再建された温室の被覆資材には、ガラスではなく、長期展張が可能なフッ素樹脂フィルムが使われていた（図13）。

図13. 震災後に再建されたフェンロー型温室

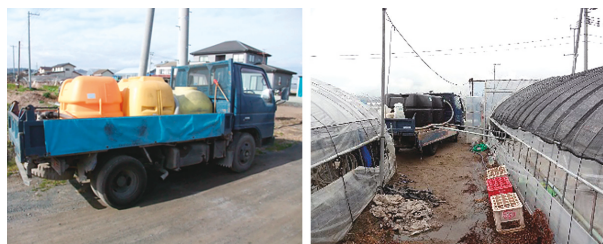
津波により海水が浸水した地域では利用していた地下水が塩水化し、イチゴやキュウリなど園芸作物の灌水に用いることができなかった。一部では、上水道（市水）を利用して農業を再開する方や、海水が浸水していない井戸から真水をトラックで運搬して農業を再開する方がいた（図 17）。しかし、上水道を導入する場合、圃場は私有地になるので、水道管が通る公道からの距離が長くなると、水道管の敷設工事費が高額になることや、水道を利用し続けるかぎり、高額な水道代がかかるという問題があった。真水を運搬する場合も、灌水に必要な水を確保するには、1日に何度も水源と圃場を往復しなければならず、労働力の確保が農業再開の課題となっていた。

図 17. 水源から圃場に真水を運搬するトラック

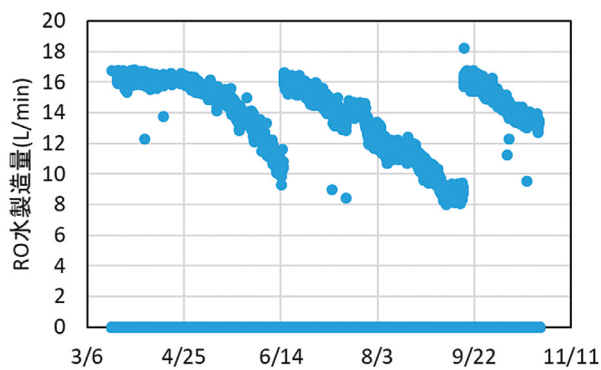
本装置は設計当初から薬品洗浄を前提としたため、保安フィルターの後に薬品洗浄給水口および排水取出口、RO 水取出口が設置されている。岩沼実証地の地下水はアルカリ洗浄で溶解する有機物系の汚れが多いため、アルカリ洗浄を複数回すると RO 装置の製造能力は初期流量まで回復した (図 25, 26)。

図 26. 8 インチ RO 膜装置の稼働状況 (RO 水製造量)
※ 薬品洗浄は平成 28 年 3 月, 6 月, 9 月に実施した
